PROJEKT ARCHITEKTONICZNO-BUDOWLANY

REMONTU KONSERWATORSKIEGO
ZAKRYSTII I SKARBCA NAD ZAKRYSTIĄKOŚCIOŁA PARAFIALNEGO P. W. ŚW. MARII MAGDALENY
W TARNOBRZEGU-MIECHOCINIEusytuowanego:
39-400 Tarnobrzeg, ul. Mickiewicza 93, działka o numerze ewidencyjnym 721,
obręb 003 Miechocin
Kategoria obiektu: X

DATA OPRACOWANIA	Miechocin, 16 grudnia 2023 roku

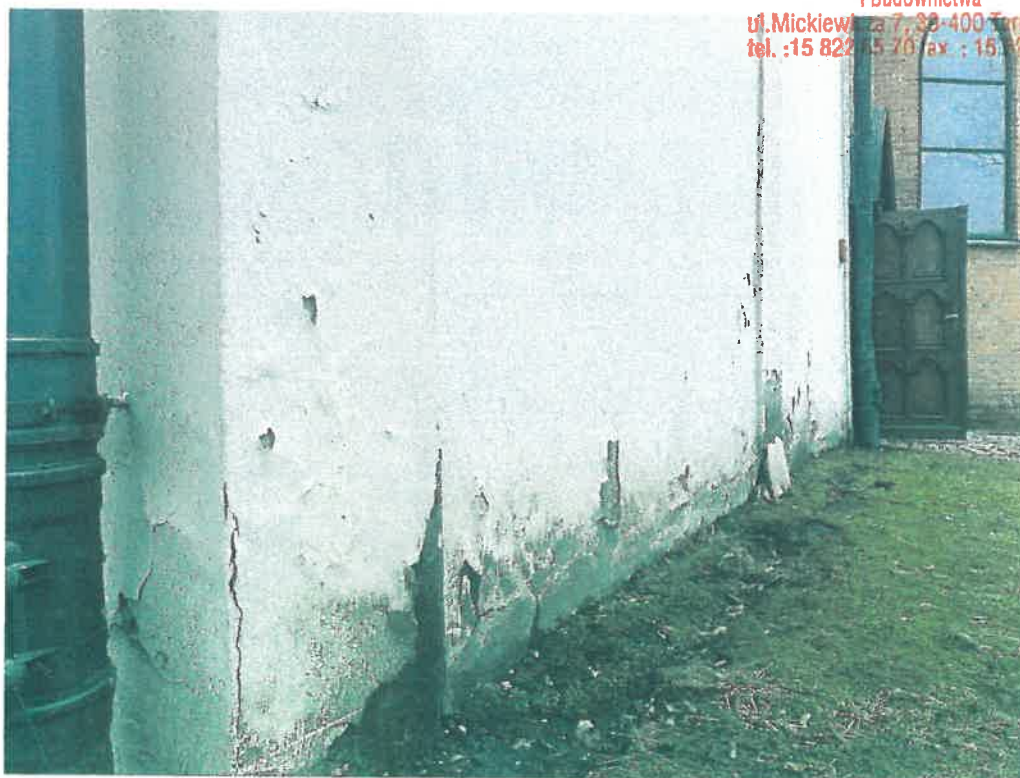
Największe zniszczenia powierzchni tynkowanych zaobserwowano w strefie cokołowej elewacji. Przyczyną ich powstania jest obecność w materiale konstrukcyjnym soli budowlanych, które przy braku izolacji przeciwwilgociowej w wilgotnym środowisku krystalizując mechanicznie odspajają zaprawy tynkarskie. Największy zakres powyższych zmian występuje do wysokości 1 m na których zaobserwowano nieestetyczne, wielkoobszarowe odspojenia wypraw tynkarskich i warstw malarskich (Fot. nr 4,5)

Fot. nr 4 Kościół parafialny p.w. św. Mari Magdaleny w Tarnobrzegu-Miechocinie. Widok zniszczeń wypraw tynkarskich w strefie cokołowej zakrystii.

9. Wykonanie systemowych tynków renowacyjnych zgodnych z WTA w miejscach charakteryzujących się degradacją solną z uwzględnieniem warstwy gruntującej środkiem o działaniu wzmacniającym podłoże. Tynki należy aplikować zgodnie z wytycznymi technologicznymi danego producenta.

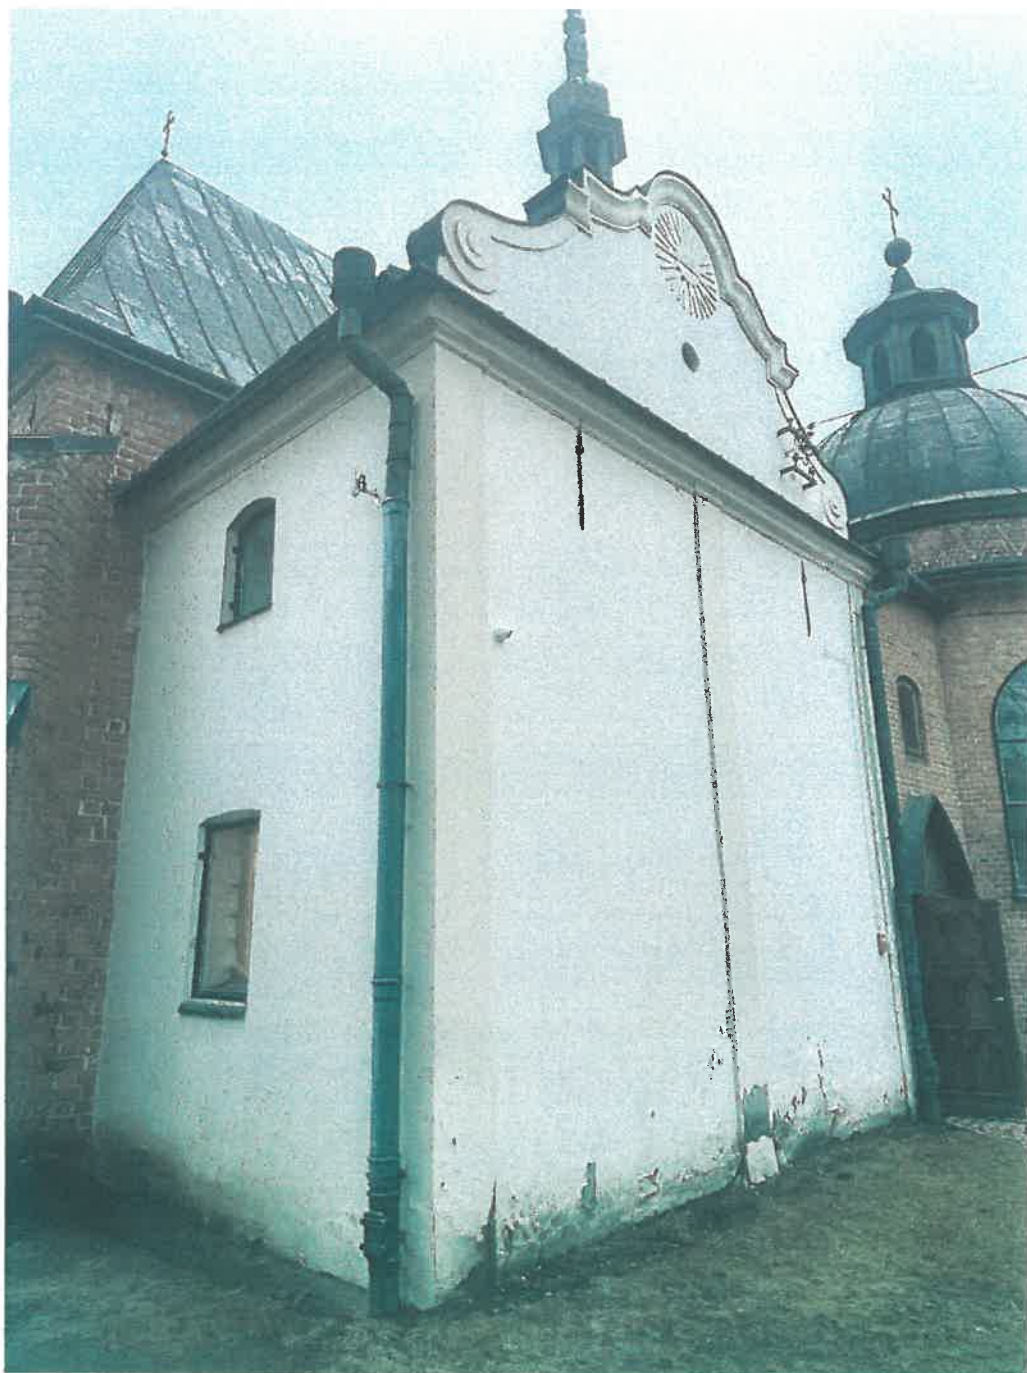
Fot. nr 5 Kościół parafialny p.w. św. Mari Magdaleny w Tarnobrzegu-Miechocinie Widok zniszczeń wypraw tynkarskich w strefie cokołowej zakrystii.

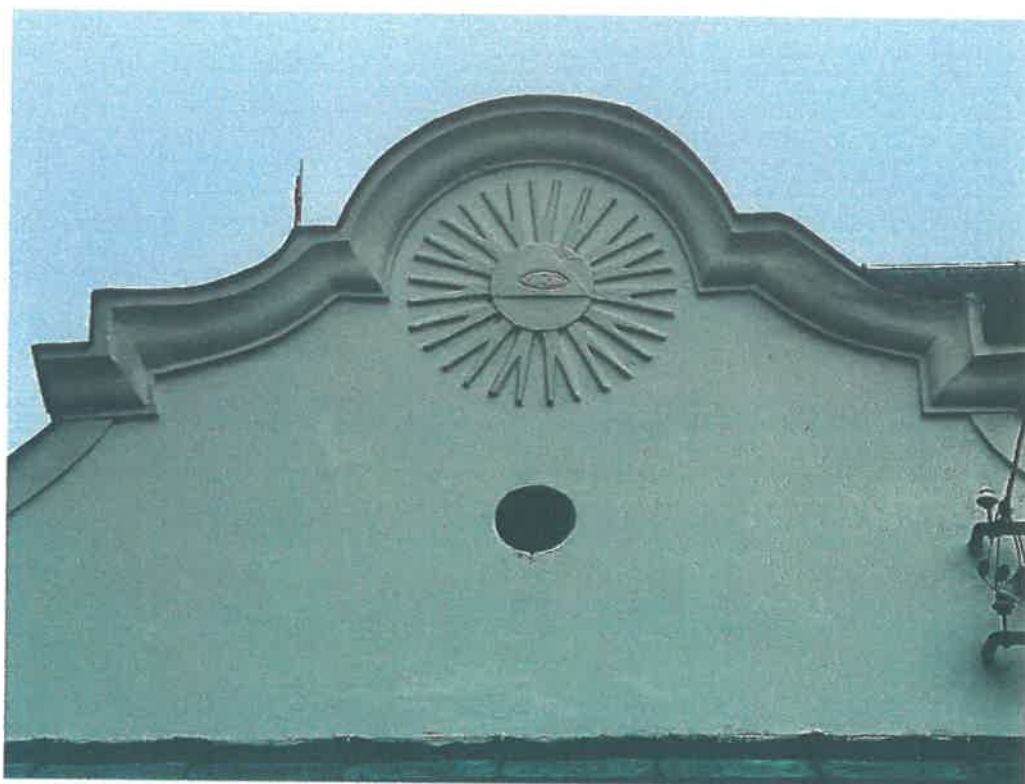
W zwieńczeniu zaobserwowano miejscowe zniszczenia współczesnych warstw malarskich, które ulegają odspojeniom od podłoża w wyniku braku odpowiedniej dyfuzyjności zastosowanej farby (Fot. nr 6)

Fot. nr 6 Kościół parafialny p.w. św. Mari Magdaleny w Tarnobrzegu-Miechocinie. Widok miejscowych odspojień współczesnej warstwy malarskiej w zwieńczeniu elewacji.

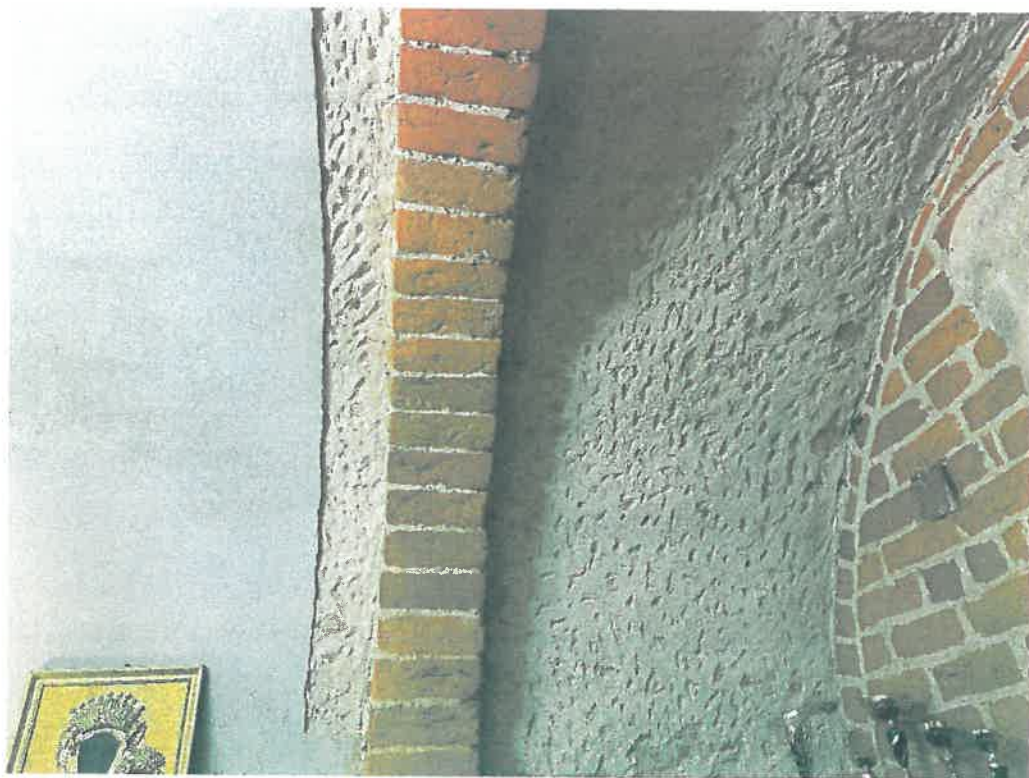
Oryginalne wyprawy tynkarskie we wnętrzu zakrystii w większości pokryte są wtórnymi zaprawami o jasnoszarej warstwie malarskiej. Na podstawie stref odsłoniętych, można stwierdzić, że zabytkowe zaprawy wapienne całościowo posiadają uszkodzenia mechaniczne w formie nasieków (Fot. nr 7). Zaobserwowano także większe ubytki eksponujące ceglane podłoże. Na oryginalnych tynkach stwierdzono obecność warstwy pobiału wapiennej z charakterystycznymi zabrudzeniami eksploatacyjnymi historycznego wnętrza.

Fot. nr 7 Kościół parafialny p.w. św. Mari Magdaleny w Tarnobrzegu-Miechocinie. Widok stanu istniejącego oryginalnych wypraw tynkarskich we wnętrzu zakrystii.

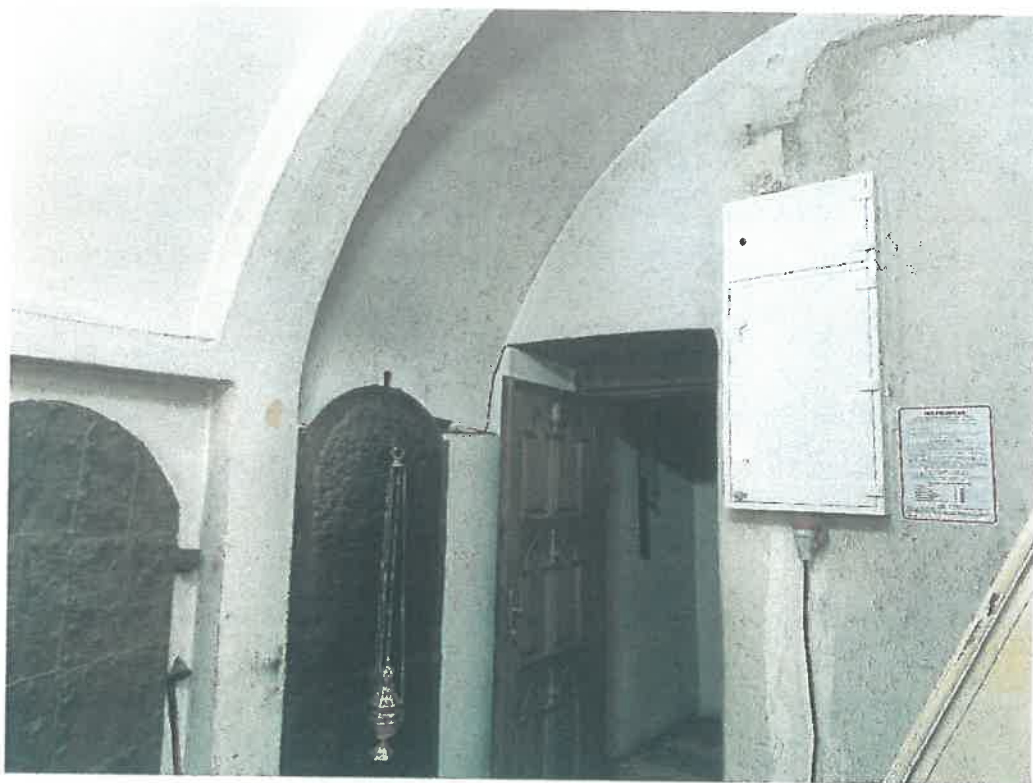
Na podstawie oględzin wtórnych tynków można stwierdzić, że oryginalne zaprawy miejscowo mogą posiadać inne uszkodzenia mechaniczne, które powstały w wyniku montażu instalacji elektrycznych i nagłośnieniowych (Fot. nr 8). Dokładny zakres uszkodzeń będzie można ocenić po usunięciu wtórnych warstw tynkarskich.

Fot. nr 8 Kościół parafialny p.w. św. Mari Magdaleny w Tarnobrzegu-Miechocinie. Widok wtórnych warstw tynkarskich i odznaczających się miejsc wbudowanej instalacji elektrycznej.

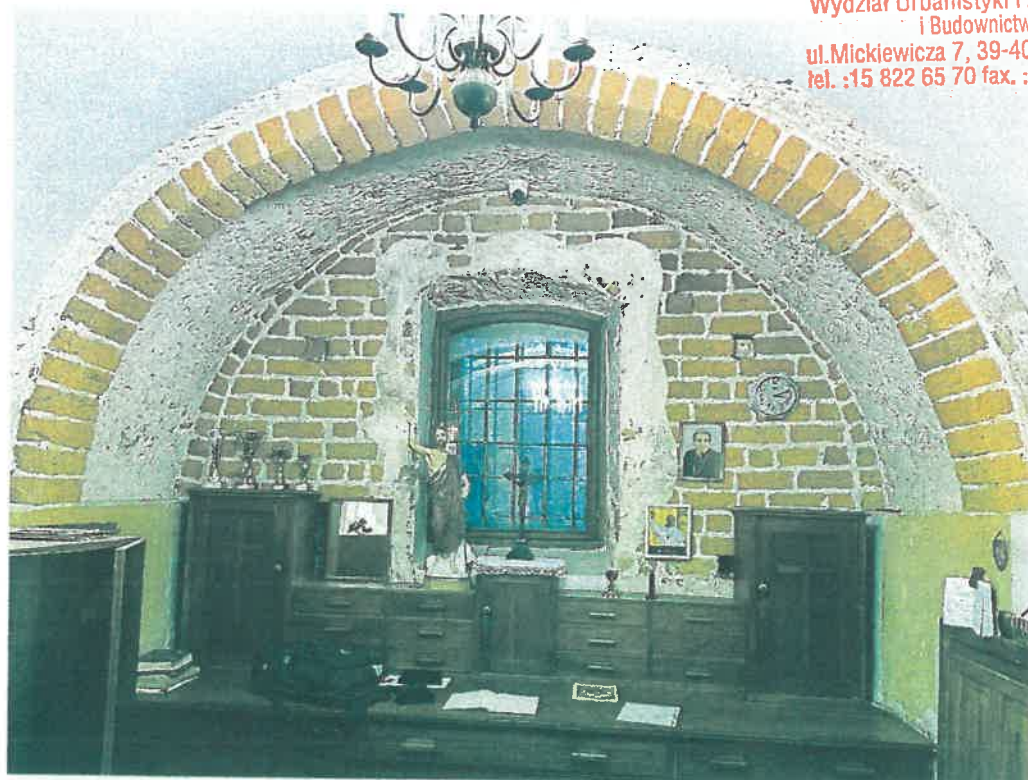
Fot. nr 9 Kościół parafialny p.w. św. Mari Magdaleny w Tarnobrzegu-Miechocinie. Widok wtórnych warstw tynkarskich i odznaczających się miejsc wbudowanej instalacji elektrycznej.

Wątek ceglany ściany wschodniej we wnętrzu zakrystii posiada największe uszkodzenia mechaniczne w obrębie otworu okiennego. Zniszczenia powstały podczas powiększania gotyckiego otworu okiennego do formy obecnej (Fot. nr 9).

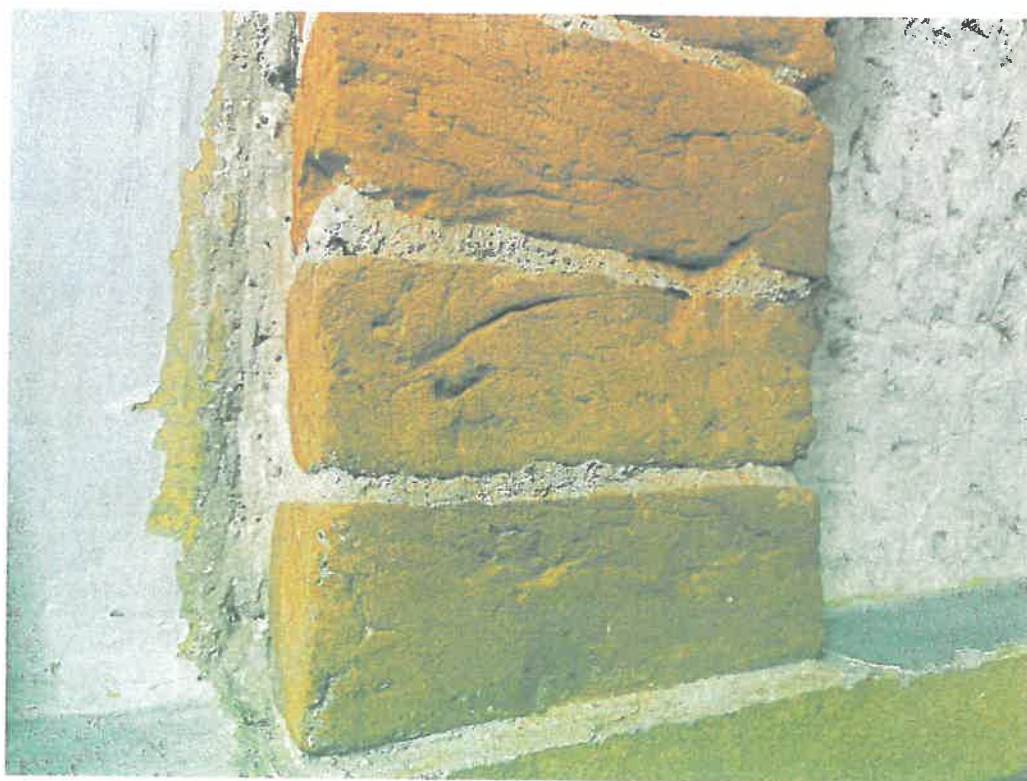
Wapienne spoiny cegieł pozostają stabilne i odznaczają się nieznacznymi uszkodzeniami o charakterze mechanicznym (Fot. nr 10).

Fot. nr 10 Kościół parafialny p.w. św. Mari Magdaleny w Tarnobrzegu-Miechocinie. Widok wtórnych warstw tynkarskich i odznaczających się miejsc wbudowanej instalacji elektrycznej.

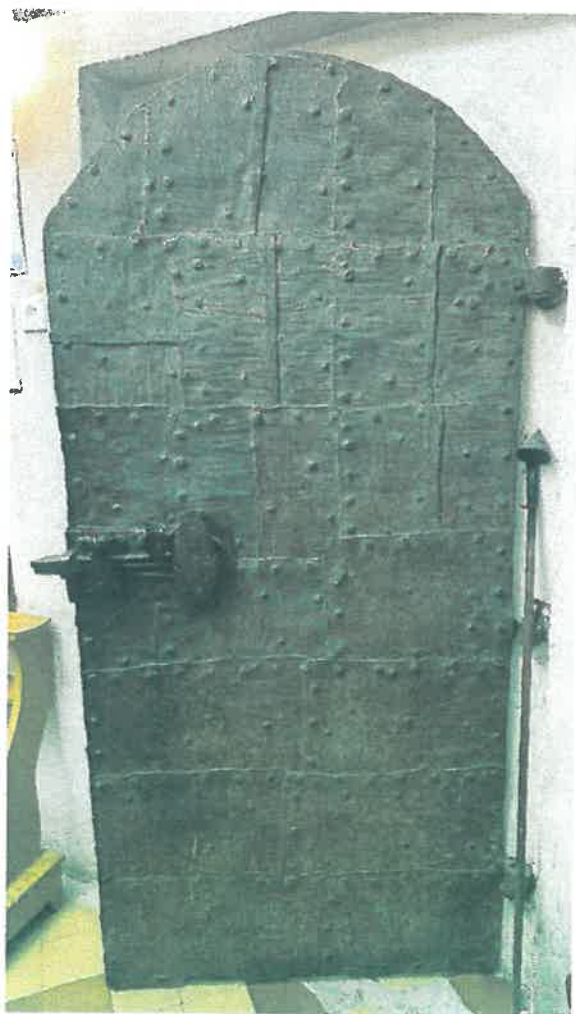
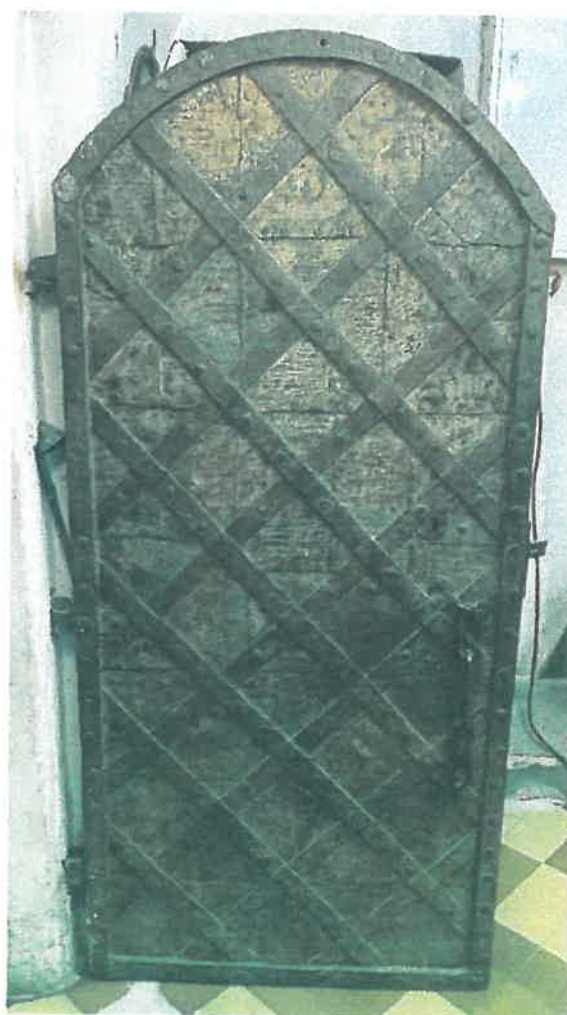
Fot. nr 11,12

Historyczne drzwi łączące zakrystię i prezbiterium wykonane z kłutych blach nie posiadają odznaczających się uszkodzeń mechanicznych (Fot. 11,12). Stwierdzono miejscowe braki gwoździ oraz rdzawe naloty na powierzchni niepolichromowanej w wynikające z procesów korozyjnych metalu.

Kościół parafialny p.w. św. Mari Magdaleny w Tarnobrzegu-Miechocinie. Widok stanu istniejącego metalowych, polichromowanych drzwi zakrystii.

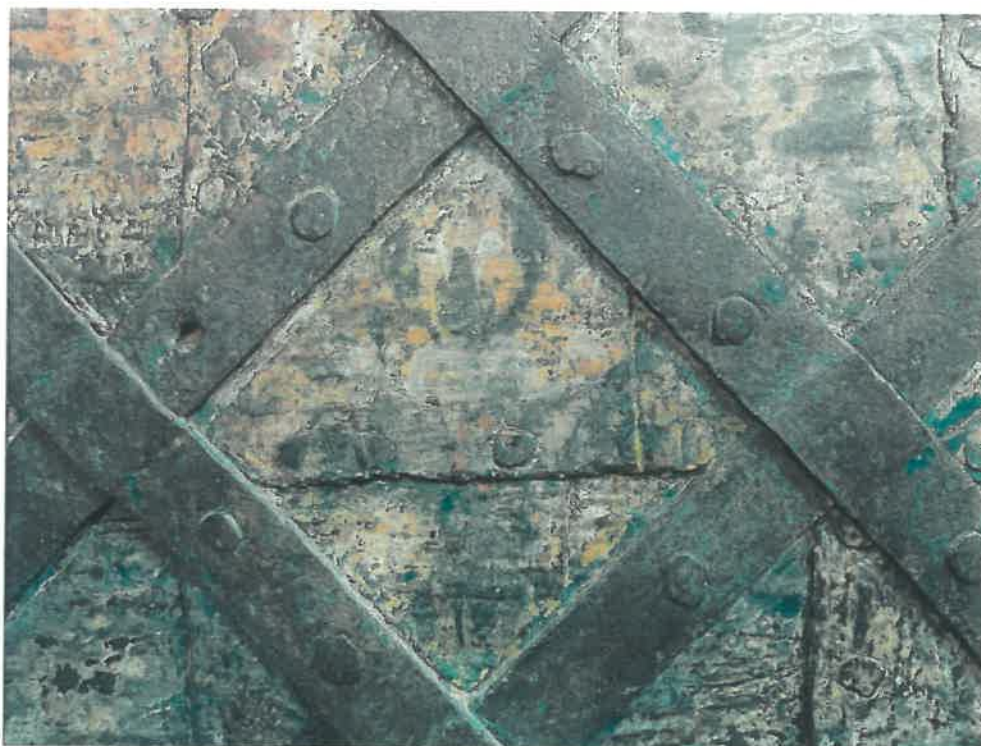
Z kolei polichromia wykonana farbami olejnymi w dużych obszarach uległa uszkodzeniom mechanicznym wynikającym z wieloletniego użytkowania obiektu. Istniejące warstwy malarskie charakteryzujące się stosunkowo dobrą spoiistością z podłożem posiadają liczne przetarcia i ubytki zwłaszcza na okuciach (Fot. nr 13)

Fot. nr 14 Kościół parafialny p.w. św. Mari Magdaleny w Tarnobrzegu-Miechocinie. Widok uszkodzeń warstw malarskich na okuciu stolarki drzwiowej drzwi zakrystii.

6. Uzupełnienie ubytków warstwy malarskiej farbami olejnymi na spoiwie żywicznym. W przypadku rekonstrukcji jej zakres należy ustalić z przedstawicielami Podkarpackiego Wojewódzkiego Konserwatora Zabytków w Przemyślu-Delegatura w Tarnobrzegu.

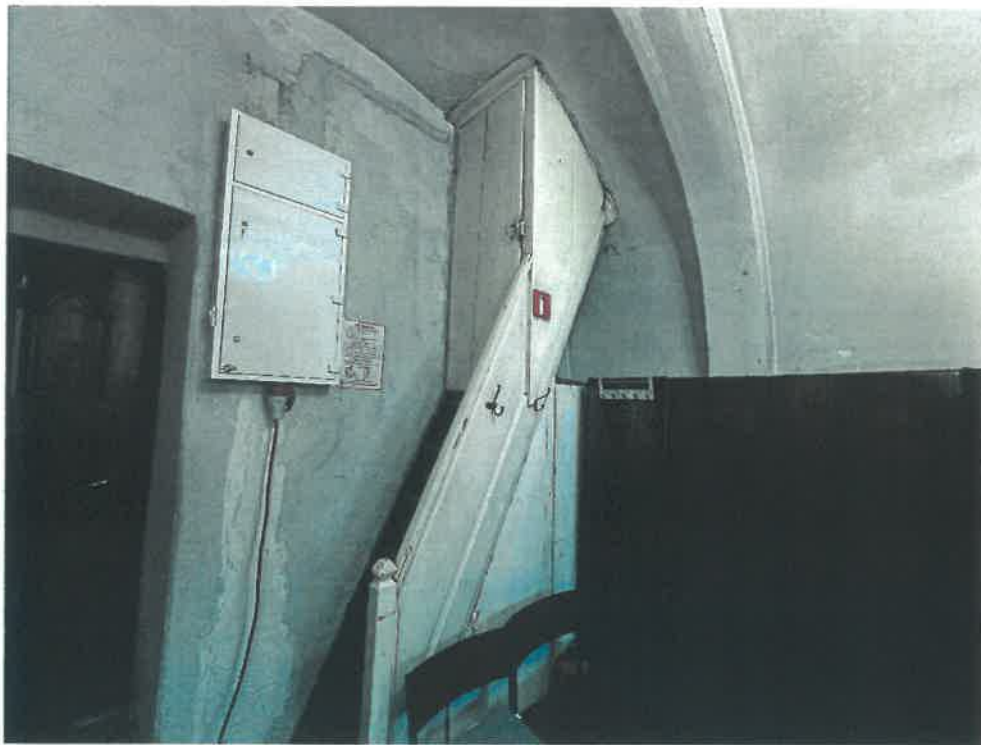
Historyczne schody drewniane we wnętrzu zakrystii posiadają przede wszystkim uszkodzenia o charakterze mechanicznym oraz zniszczenia biologiczne (Fot. nr 15). Wieloletnia eksploatacja obiektu przyczyniła się do powstania ubytków struktury drewna w miejscach najbardziej narażonych na tego typu zniszczenia jak pochwyt oraz stopnie. Na powierzchni schodów stwierdzono charakterystyczne otwory wylotowe świadczące o obecności drewnojadów-technicznych szkodników drewna (Fot. nr 16). Ponadto na pochwycie, balustradzie i w obszarze drzwi stwierdzono obecność białej, olejnej warstwy malarskiej, którą można uznać za warstwę wtórną. Części niepolichromowane schodów posiadają ciemne zabrudzenia oraz nawarstwienia luźne w postaci kurzu i pyłów.

Fot. nr 15 Kościół parafialny p.w. św. Mari Magdaleny w Tarnobrzegu-Miechocinie. Widok stanu istniejącego schodów zakrystii.

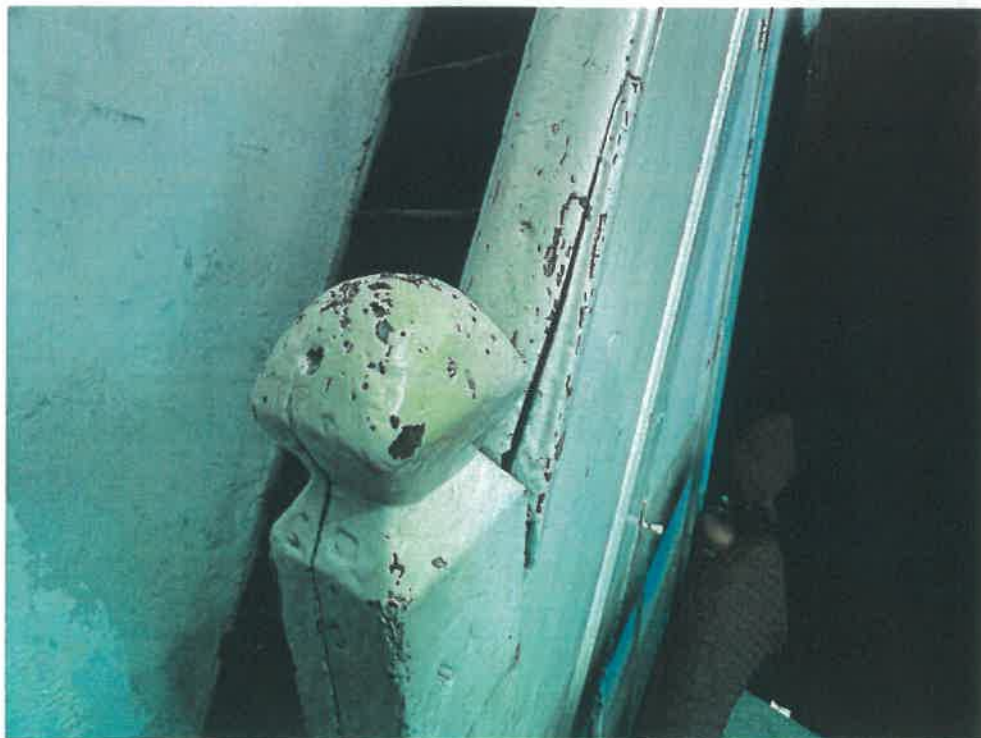
Fot. nr 16 Kościół parafialny p.w. św. Mari Magdaleny w Tarnobrzegu-Miechocinie. Widok uszkodzeń uszkodzeń mechanicznych i biologicznych na pochwyicie schodów zakrystii.

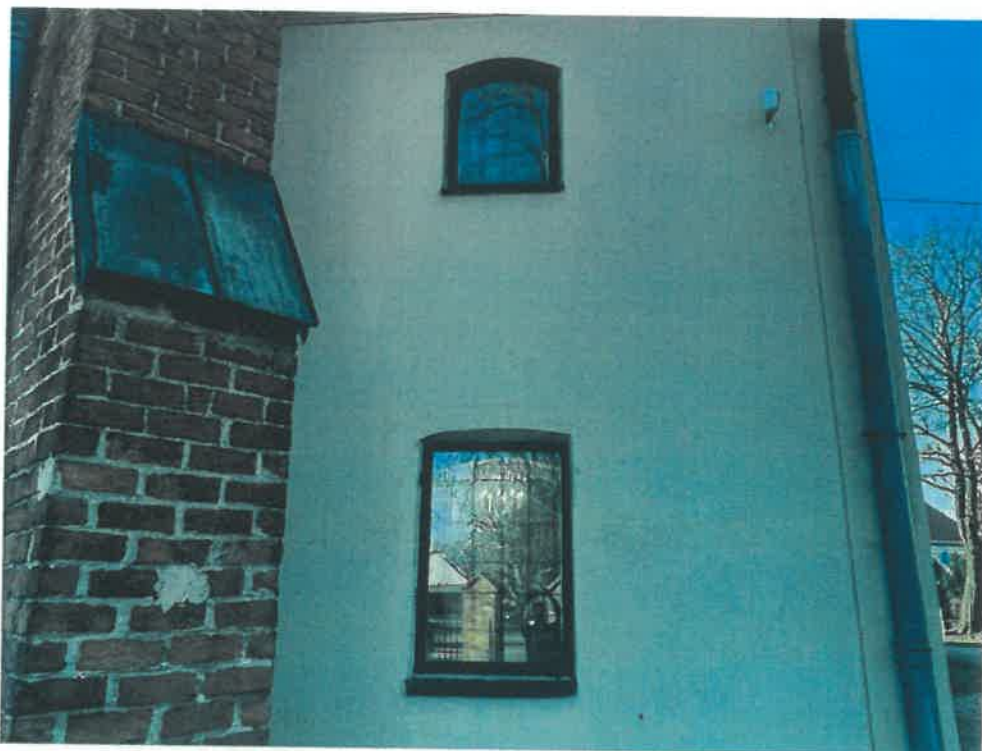
Stolarkę okienną zakrystii i skarbcza nad zakrystią stanowią współczesne okna drewniane bez szprosowania, które ze względu na konstrukcję i formę można uznać za rozwiązania niewłaściwe w odniesieniu do struktury zabytkowej świątyni (Fot. nr 17).

Fot. nr 17 Kościół parafialny p.w. św. Mari Magdaleny w Tarnobrzegu-Miechocinie. Widok stanu istniejącego stolarki okiennej zakrystii i skarbcza nad zakrystią.

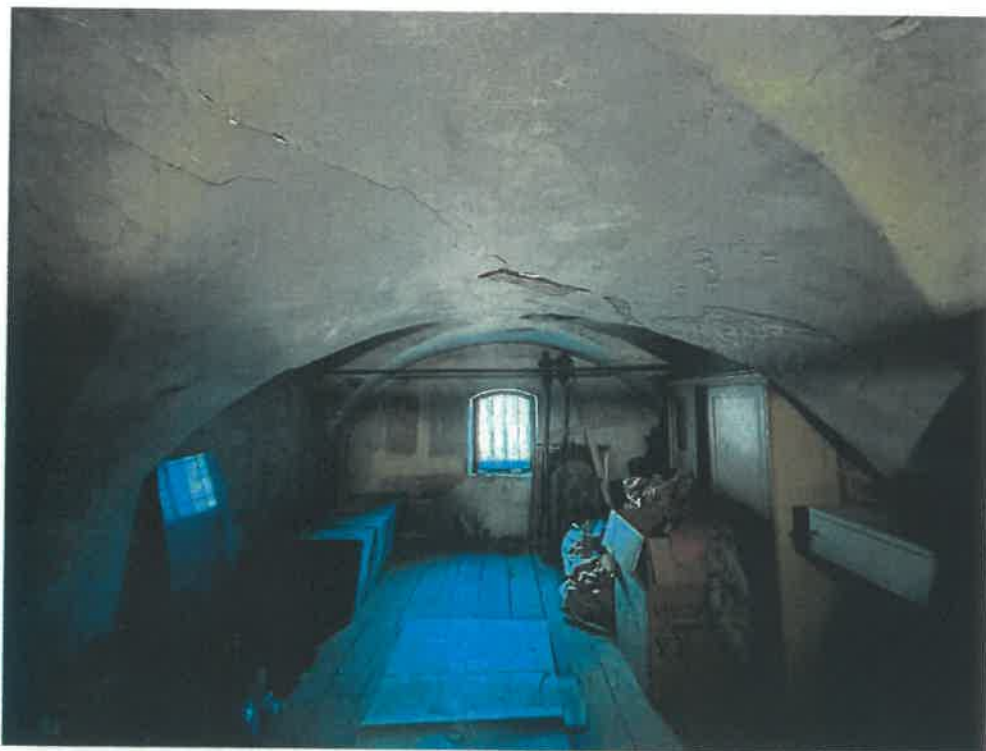
Wyprawy tynkarskie skarbcza na zakrystią w postaci historycznych tynków wapiennych ścian bocznych i sklepienia posiadają uszkodzenia mechaniczne w postaci mniejszych i większych ubytków oraz spękań (Fot. nr 18). Największy obszar zniszczeń występuje w strefie sklepienia i obejmuje około 20% powierzchni. Ponadto zaobserwowano wtórne zaprawy cementowe w obszarze wprowadzania instalacji elektrycznej. Na podstawie nienaruszonych prób szklanych założonych dnia 23 marca 1987 roku, można stwierdzić, że sklepienie posiada konstrukcyjną stabilność (Fot. nr 19). Wyprawy tynkarskie posiadają mocno zabrudzoną warstwę farby wapiennej oraz nawarstwienia luźne w postaci kurzu i pyłów.

Fot. nr 18 Kościół parafialny p.w. św. Mari Magdaleny w Tarnobrzegu-Miechocinie. Widok stanu istniejącego wypraw tynkarskich we wnętrzu skarbcza nad zakrystią.

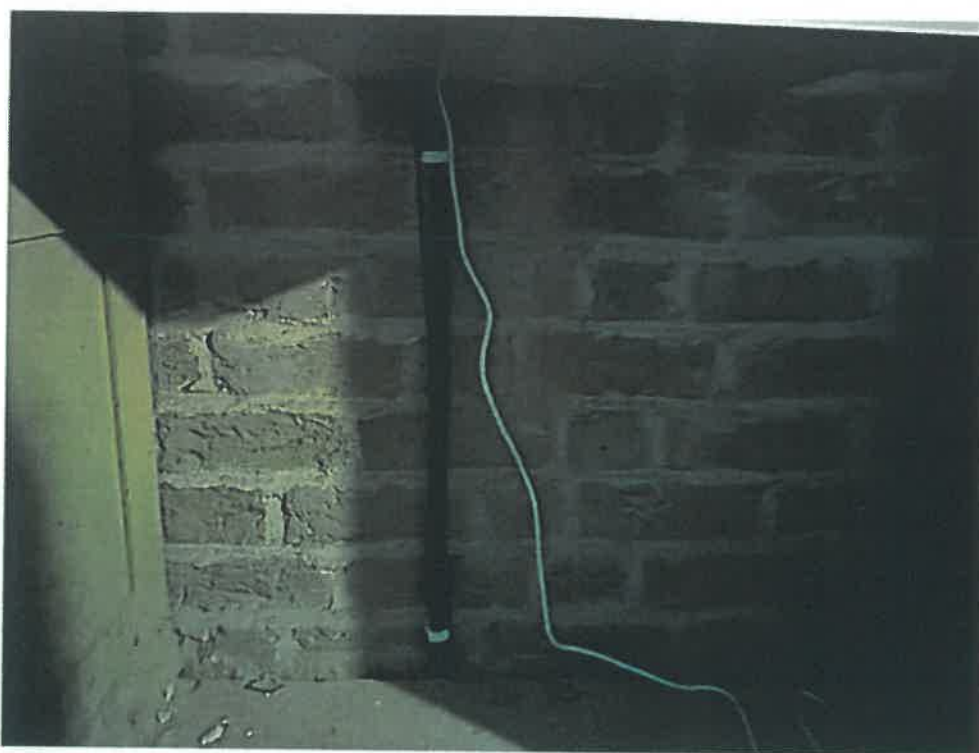
Części eksponowane wątku ceglanych ściany południowej we wnętrzu skarbcza nad zakrystią nie posiadają większych uszkodzeń mechanicznych. Mniejsze ubytki stwierdzono w częściach narożnych pojedynczych cegieł. Zaobserwowano natomiast miejscowo osłabioną strukturę cegieł i spoin, która może wynikać z dawnych nieszczelności połaci dachowej. Na powierzchni ściany południowej zalegają nawarstwienia luźne w postaci kurzu i pyłów.

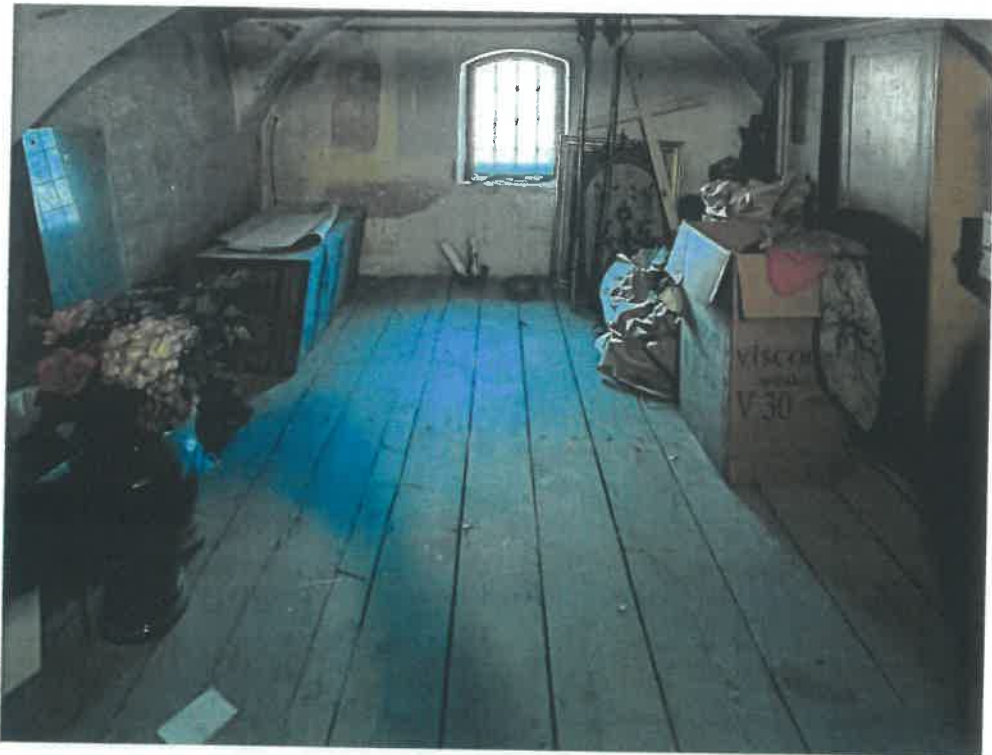
Podłoga drewniana wykonana z desek sosnowych we wnętrzu skarbcza nad zakrystią posiada uszkodzenia mechaniczne które występują w strefach osłabionych biologicznie (Fot. nr 21). Największy zakres ubytków posiadają krawędzie desek. Z kolei zmiany biologiczne to obecność w strukturze drewna insektów o czym świadczą liczne, charakterystyczne otwory wylotowe znajdujące się na ich powierzchni (Fot. nr 22). Obecnie na podłodze zalegają grube warstwy nawarstwień luźnych w postaci pyłów i kurzu.
