PROJEKT ARCHITEKTONICZNO-BUDOWLANY

REMONTU KONSERWATORSKIEGO
ZAKRYSTII I SKARBCA NAD ZAKRYSTIĄKOŚCIOŁA PARAFIALNEGO P. W. ŚW. MARII MAGDALENY
W TARNOBRZEGU-MIECHOCINIEusytuowanego:
39-400 Tarnobrzeg, ul. Mickiewicza 93, działka o numerze ewidencyjnym 721,
obręb 003 Miechocin
Kategoria obiektu: X

DATA OPRACOWANIA	Miechocin, 16 grudnia 2023 roku

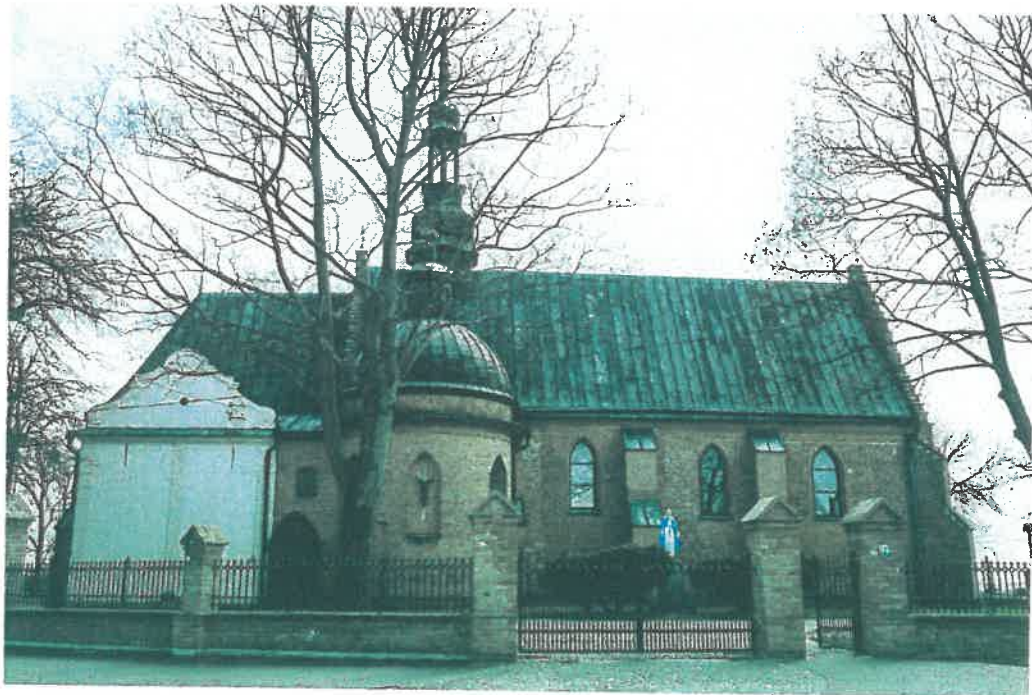
Fot. nr 1 Kościół parafialny p.w. św. Mari Magdaleny w Tarnobrzegu-Miechocinie. Widok świątyni od strony północnej.

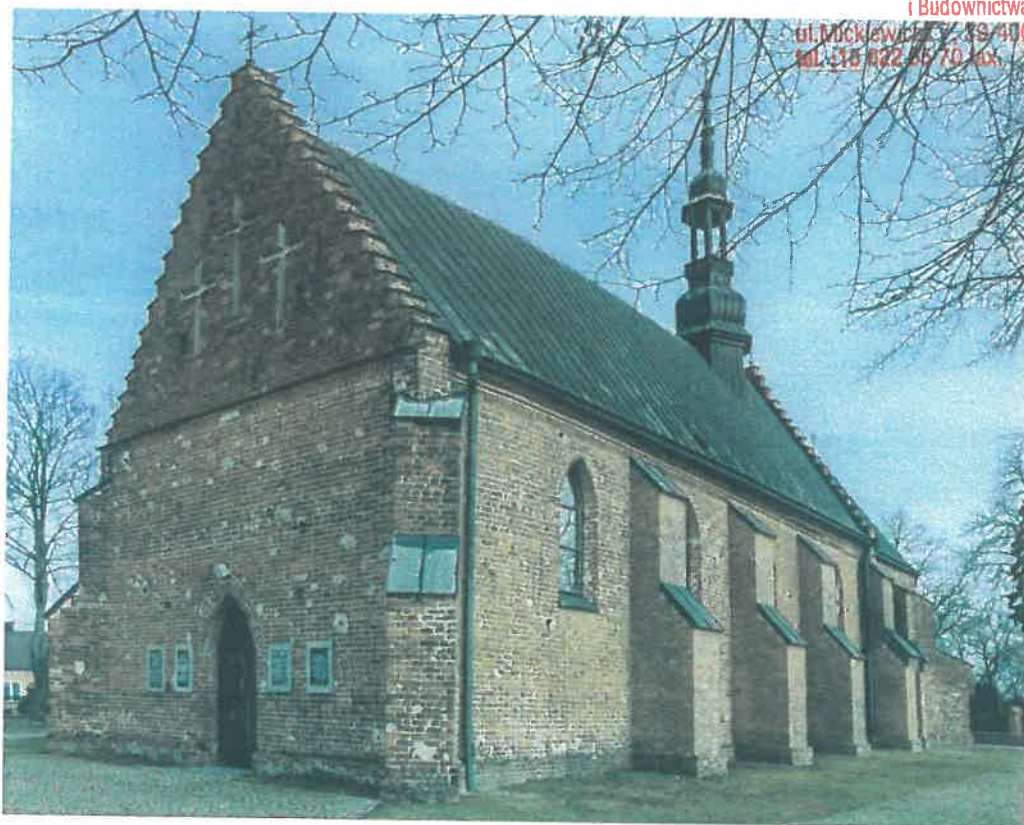
Fot. nr 2 Kościół parafialny p.w. św. Mari Magdaleny w Tarnobrzegu-Miechocinie. Widok świątyni od strony południowo-wschodniej.

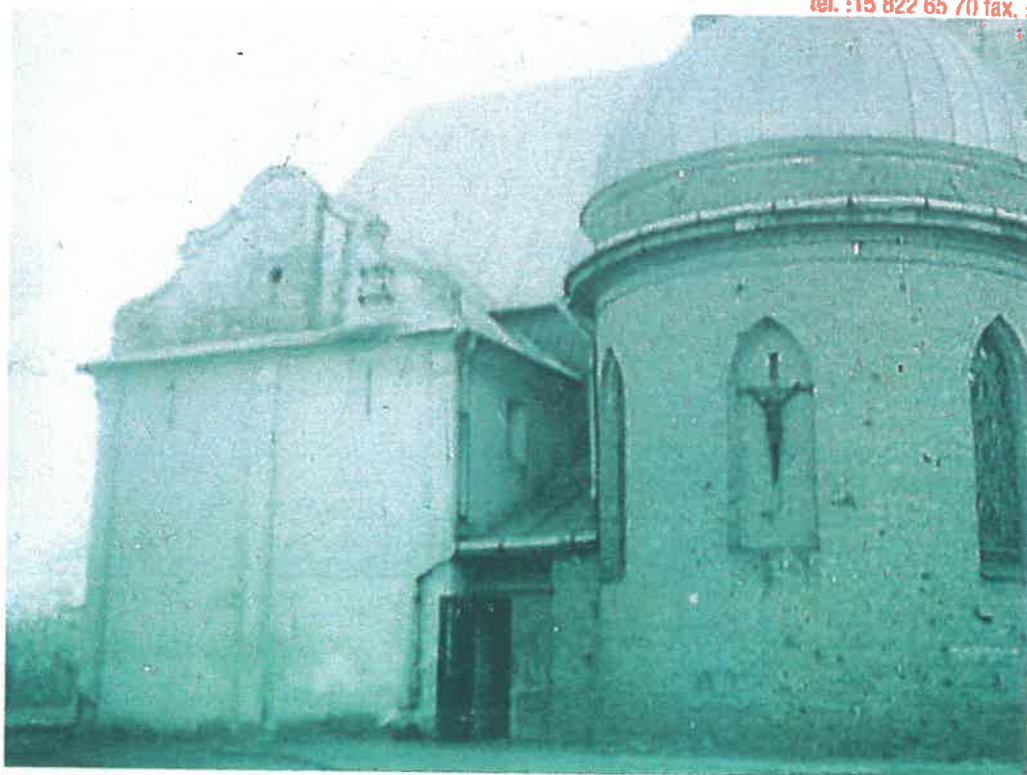
Fot. nr 3 Kościół parafialny p.w. św. Mari Magdaleny w Tarnobrzegu-Miechocinie Widok świątyni w latach 60-tych XX wieku.

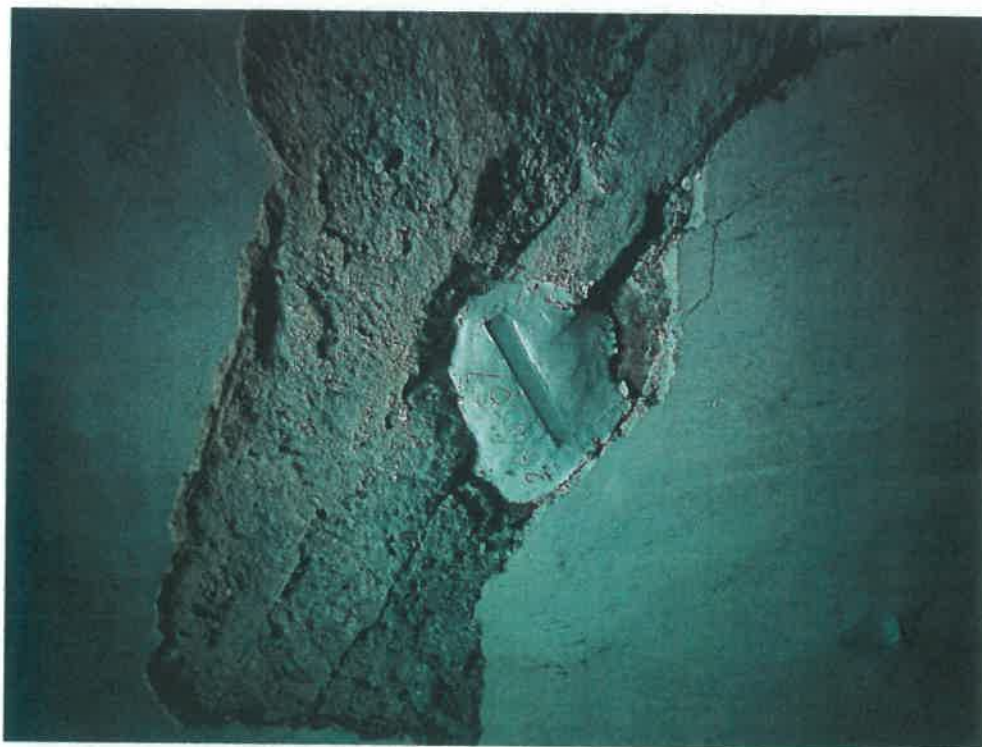
Fot. nr 19 Kościół parafialny p.w. św. Mari Magdaleny w Tarnobrzegu-Miechocinie. Widok nienaruszonej próby szklanej z dnia 26 marca 1987 roku.
